## Sécurité aérienne

# Nouvelles

Numéro 3/2001

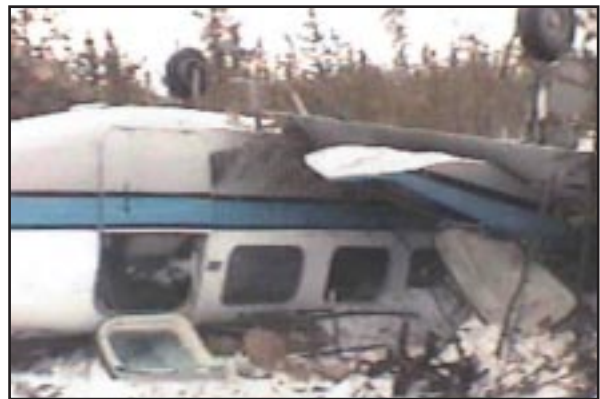
Le 27 février 2000, un Piper Navajo effectuait un vol d'affrètement selon les règles de vol aux instruments entre Edmonton (Alberta) et Stony Rapids (Saskatchewan) avec à son bord un pilote et six passagers. Le pilote a fait une approche de nuit à l'aide du radiophare non directionnel de Stony Rapids, puis il a remis les gaz. Il a également interrompu l'approche suivante. Vers 22 h, alors que le pilote se préparait à atterrir sur la piste 06, l'avion a percuté des arbres à 3,5 NM à l'ouest du seuil de la piste 06 et à environ 0,25 NM à gauche de l'axe de piste, à une altitude de 1 200 pieds ASL. L'avion a été lourdement endommagé, mais il n'y a pas eu d'incendie. Le pilote et un passager ont été grièvement blessés; les cinq autres passagers ont subi des blessures légères. Ce résumé est basé sur le rapport final A00H0001 du Bureau de la sécurité des transports (BST) du Canada.

**Analyse** — Au décollage, l'avion était en surcharge de quelque 115 lb et il était légèrement en centrage arrière. Ces facteurs n'ont pas contribué à l'accident, mais il n'en reste pas moins que la surcharge de l'appareil et le centrage arrière compromettaient la sécurité du vol. Le

À la fin de sa deuxième approche à Stony Rapids, alors qu'il commençait à se diriger vers Fond-du-Lac, le pilote a brièvement aperçu la piste. Il a alors décidé de virer vers l'aéroport et d'effectuer une approche à vue. Alors qu'il tentait d'établir par mauvais temps le contact visuel avec les environs de la piste, la visibilité est devenue de moins en moins bonne. Les arbres sont devenus sa principale référence, et il ne savait plus quelle était la véritable distance entre son avion et le sol. Selon toute vraisemblance, le pilote a pris la base des nuages pour l'horizon et il a cru que l'horizon sur son pare-brise était plus bas qu'il ne l'était en réalité. Les pilotes ont alors tendance à abaisser le nez de l'avion qu'ils croient être trop haut.

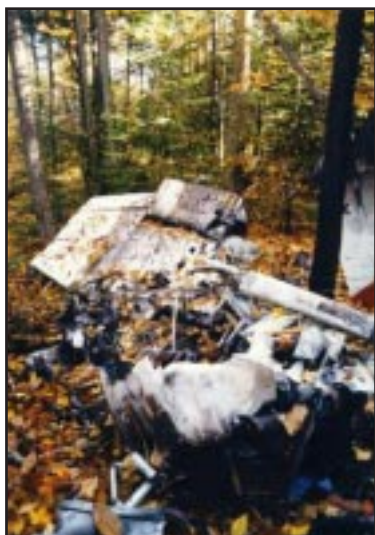
Le 10 octobre 1999, le Cessna 172M a décollé de Bancroft (Ontario) à 9 h 15 dans des conditions de vol à vue (VFR) pour effectuer un vol de tourisme. Environ 15 minutes après le décollage, les conditions météorologiques se sont dégradées et le pilote a décidé de retourner à Bancroft. Titulaire d'une qualification de vol aux instruments en état de validité, il est monté dans les nuages plutôt que de tenter de poursuivre son vol à vue dans des conditions météorologiques qu'il jugeait mauvaises. Après avoir syntonisé le radiogoniomètre automatique (ADF) sur la fréquence de la station radio locale, le pilote a volé dans des conditions météorologiques de vol aux instruments (IMC), à 2 600 pi au-dessus du niveau de la mer (ASL), près de l'aéroport de Bancroft, en attendant que les conditions météorologiques s'améliorent. Après environ une heure de vol dans des conditions météorologiques difficiles de vol aux instruments, le pilote est monté à une altitude comprise entre 3 000 et 4 000 pi ASL, et il a communiqué avec la station radio de Toronto pour obtenir les conditions météorologiques les plus récentes. Sa réserve de carburant diminuait et, comme il n'avait observé aucune amélioration des conditions météorologiques, il a décidé de tenter un atterrissage à l'aéroport de Bancroft.

Le BST a conclu que le pilote s'est écrasé parce qu'il a tenté d'effectuer une procédure de percée en utilisant la station radio locale pour naviguer et descendre au-dessous de l'altitude minimale de sécurité dans des conditions IMC, et ce, dans le but d'effectuer une approche à vue. Les facteurs contributifs sont les suivants : le pilote n'a pas utilisé tous les renseignements météorologiques à sa disposition, il manquait de préparation pour affronter des conditions météorologiques qui se dégradaient rapidement et il a pris de mauvaises décisions. △

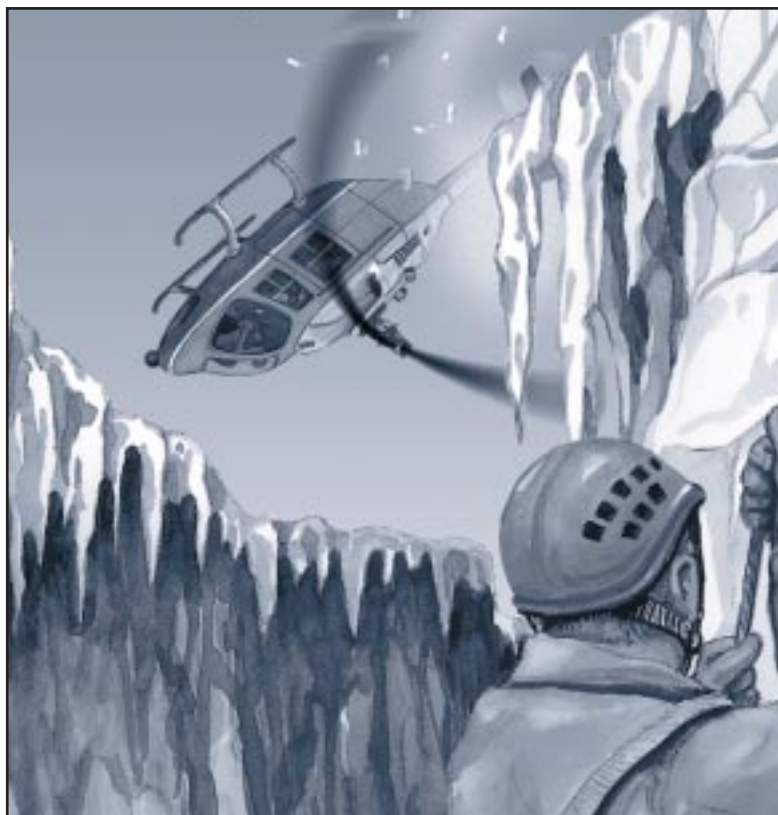
Le 22 juin 2000, le pilote d'un hélicoptère Bell 206L-3 effectuait le tournage d'un message publicitaire sur les sports extrêmes, au glacier Llewellyn. Une caméra était montée à l'avant de l'hélicoptère. Il y avait à bord le pilote, le réalisateur et deux cadres. Pendant que l'hélicoptère volait à grande vitesse à l'intérieur d'une crevasse au milieu des séracs du glacier, le rotor principal a heurté un sérac et s'est rompu. (Les séracs d'un glacier sont de gros blocs de glace qui se forment aux ruptures de pente, quand se produisent des crevasses transversales.) L'appareil a alors heurté la paroi de glace d'une crevasse perpendiculaire. Il s'est disloqué et a pris feu avant de tomber dans la crevasse. L'accident n'offrait aucune chance de survie en raison de la violence du choc. Après l'accident, le fuselage principal était méconnaissable. Le personnel de sauvetage ayant établi qu'il n'y avait pas de survivant et que la récupération présentait de grands risques, il a été décidé de ne pas récupérer l'appareil. Ce résumé est basé sur le rapport final A00P0107 du Bureau de la sécurité des transports (BST) du Canada.

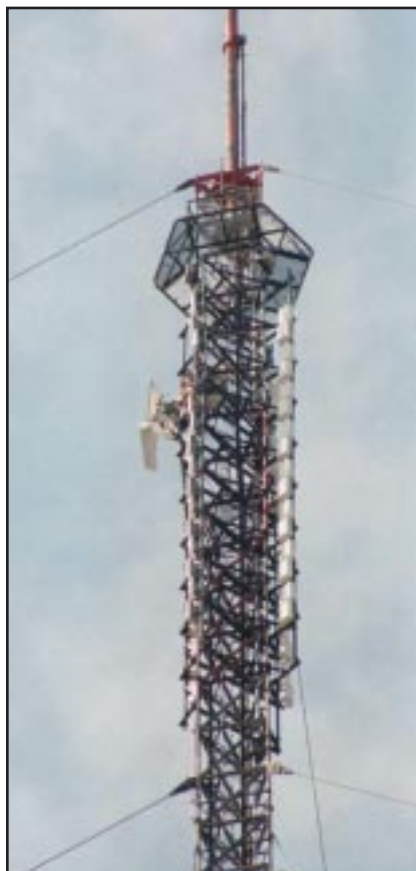
Le 22 avril 2001, un Cessna 150 s'est écrasé contre une très haute tour de transmission à Notre-Dame-du-Mont-Carmel, près de Shawinigan, au Québec. Le vol était effectué selon les règles de vol à vue (VFR). Vers 9 h 15, des témoins qui se trouvaient près du lieu de l'accident ont entendu le bruit d'un moteur d'avion suivi d'un bruit d'impact. Le pilote, seul à bord, a été blessé mortellement. Ce n'est que vers 11 h que les conditions

météorologiques ont permis aux secouristes de localiser l'appareil qui s'était imbriqué dans la charpente métallique de la tour à environ 950 pi AGL. La collision a endommagé la structure triangulaire portante au point d'impact, et aucun intervenant n'a pu monter jusqu'à l'épave. En conséquence, l'aéronef et le pilote n'ont pu être récupérés que quelques jours plus tard, lorsque les autorités locales ont été forcées de détruire la tour.

L'appareil avait décollé de l'aéroport de Mascouche à destination de l'aéroport de Lac-à-la-Tortue. Il semblerait que des conditions météorologiques défavorables aient joué un rôle crucial dans cet accident. On a rapporté que la brume qui couvrait la région permettait de voir seulement les 300 premiers pieds de la tour qui mesure 1085 pi de hauteur (1660 pi ASL). L'emplacement de la tour de transmission, sa hauteur et son altitude étaient signalés sur la carte aéronautique de navigation VFR de la région, et les quatre feux stroboscopiques de la tour fonctionnaient. Le pilote n'a pas communiqué avec NAV CANADA avant ou pendant le vol, et les radars de Mirabel et de Dorval n'ont pas capté l'appareil.

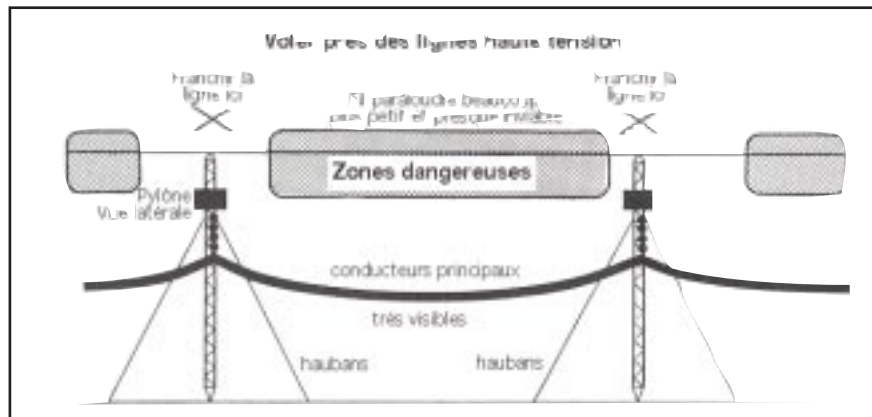
Les grandes lignes haute tension sont faciles à voir, mais lorsque vous volez dans leur voisinage, vous devez prendre le temps de distinguer qu'elles sont vraiment là, puis adopter les mesures de sécurité qui s'imposent. N'oubliez pas que l'oeil humain est limité; si le paysage en arrière-plan ne fournit pas suffisamment de contraste, alors vous ne verrez pas un fil ou un câble. Bien que les structures hydroélectriques soient grandes et généralement assez visibles, certains de leurs câbles sont de véritables dangers cachés.

Le faisceau de conducteurs principal se compose de plusieurs gros câbles. Ces conducteurs lourds qui pendent ont un diamètre d'environ deux pouces et sont très visibles. Ils distraient souvent les pilotes qui, alors, ne voient pas les fils parafoudre ou les fils de garde, lesquels sont d'un diamètre beaucoup plus petit.
